DEFENSORIA PÚBLICA DO ESTADO DE RORAIMA
“*Amazônia: Patrimônio dos brasileiros*”
≡ DEPARTAMENTO ADMINISTRATIVO – ENGENHARIA/DPE ≡

PBX - RELATÓRIO FOTOGRÁFICO

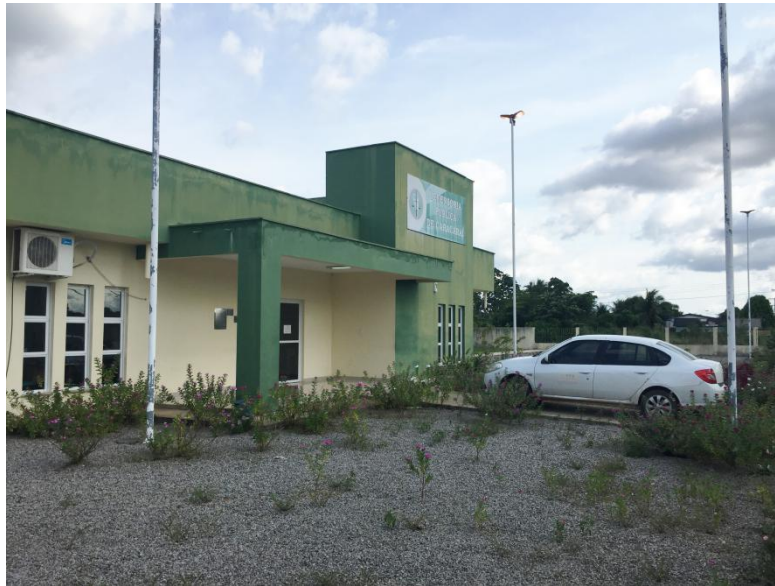
Figura 01: Pintura e placa da Defensoria apresentando aparência de desgaste; Luminárias externas acesas durante o dia devido à falta de relé fotoelétrico; Ausência de caixa de passagem para a verificação do aterramento.

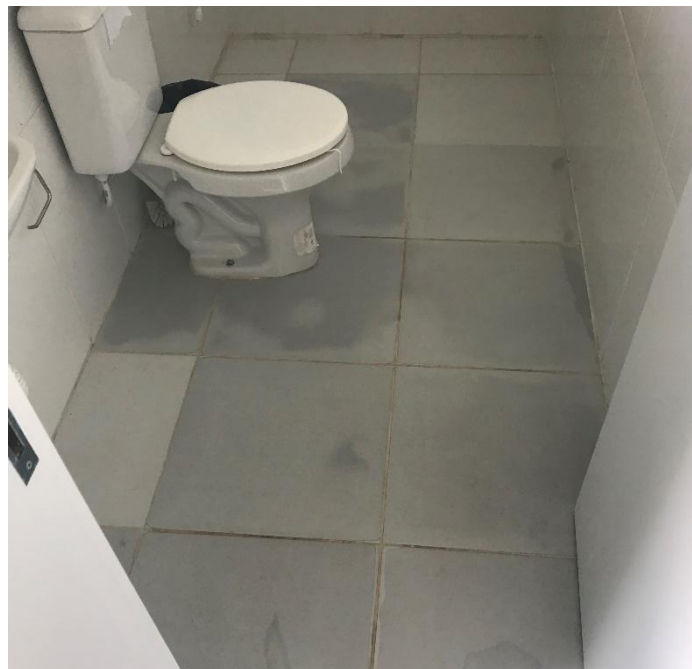
Figura 02: Piso dos banheiros apresentando patologia por infiltração, o que vem acarretando mudanças visuais.

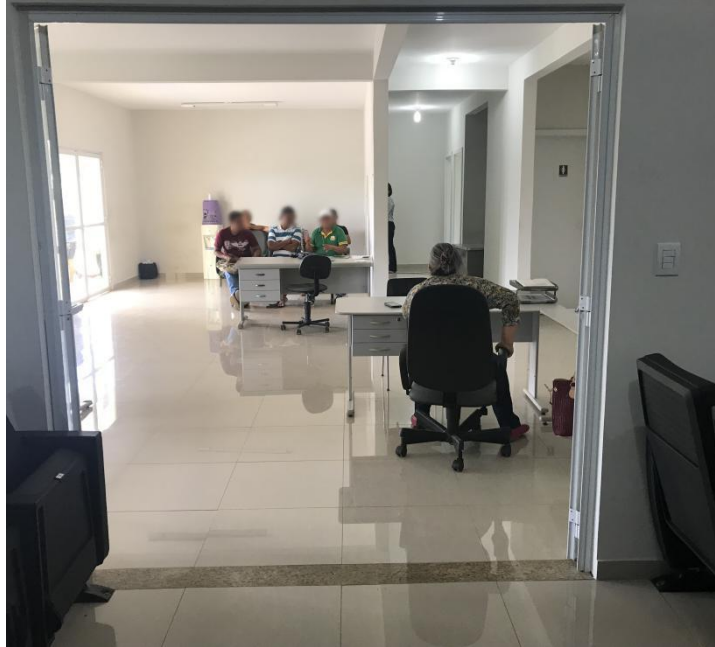
Figura 03:O ambiente interno não apresenta nenhuma instalação de acessibilidade e nem instalação de combate a incêndio.

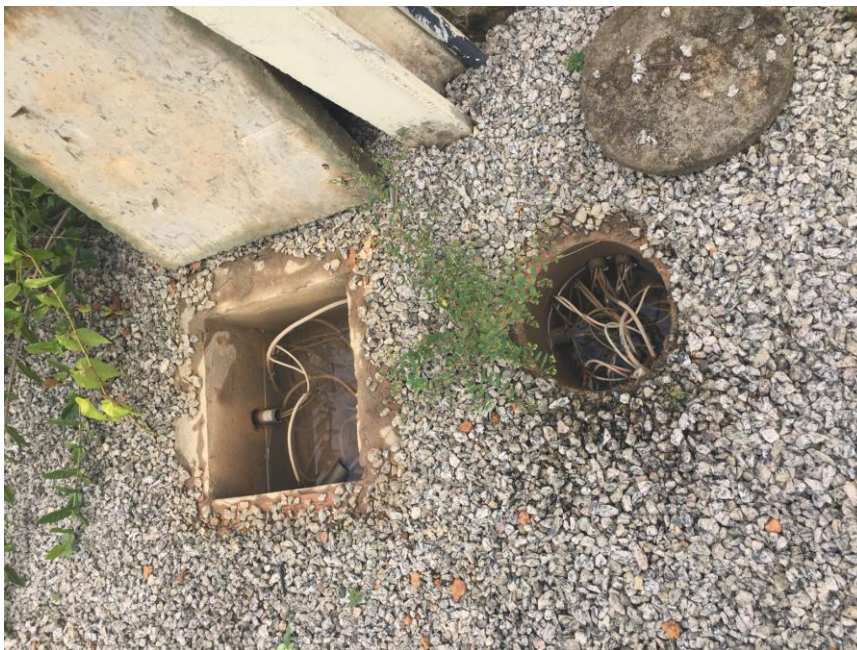
Figura 04:Emendas no alimentador principal, possivelmente ocasionando fuga de corrente para o aterramento

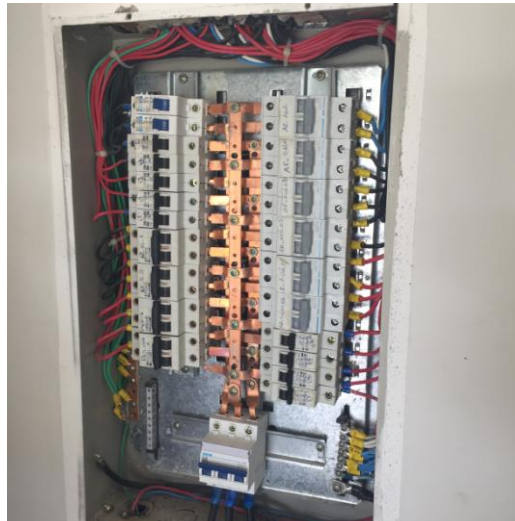
Figura 05: Quadro de distribuição sem proteção contra surtos, sem circuito trifásico para a alimentação da central de 60000BTUs, sem DRs para os chuveiros.

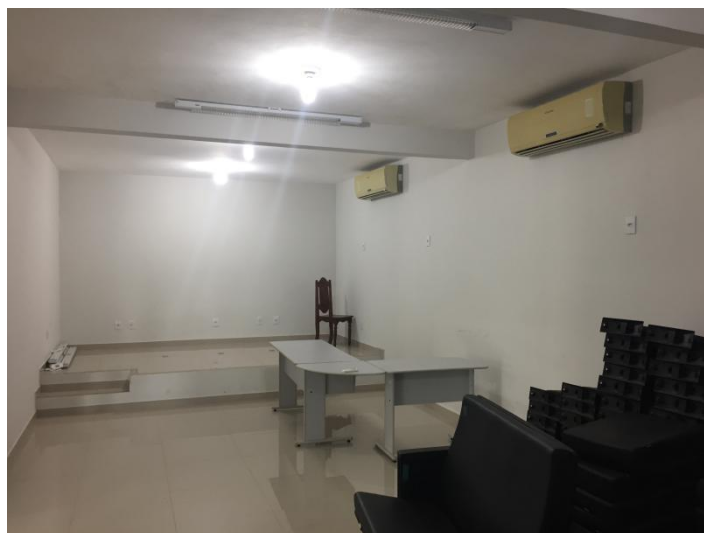
Figura 06: Lâmpadas queimadas; Lâmpadas substituídas por outras de menor luminosidade; Posição errada das tomadas de corrente para os aparelhos de ar condicionado.
