14.1 ARMAÇÃO NEGATIVA DAS LAJES DO PAVIMENTO COBERTURA (EIXO X)
Esc.: 1/50

14.2 ARMAÇÃO NEGATIVA DAS LAJES DO PAVIMENTO COBERTURA (EIXO Y)
Esc.: 1/50

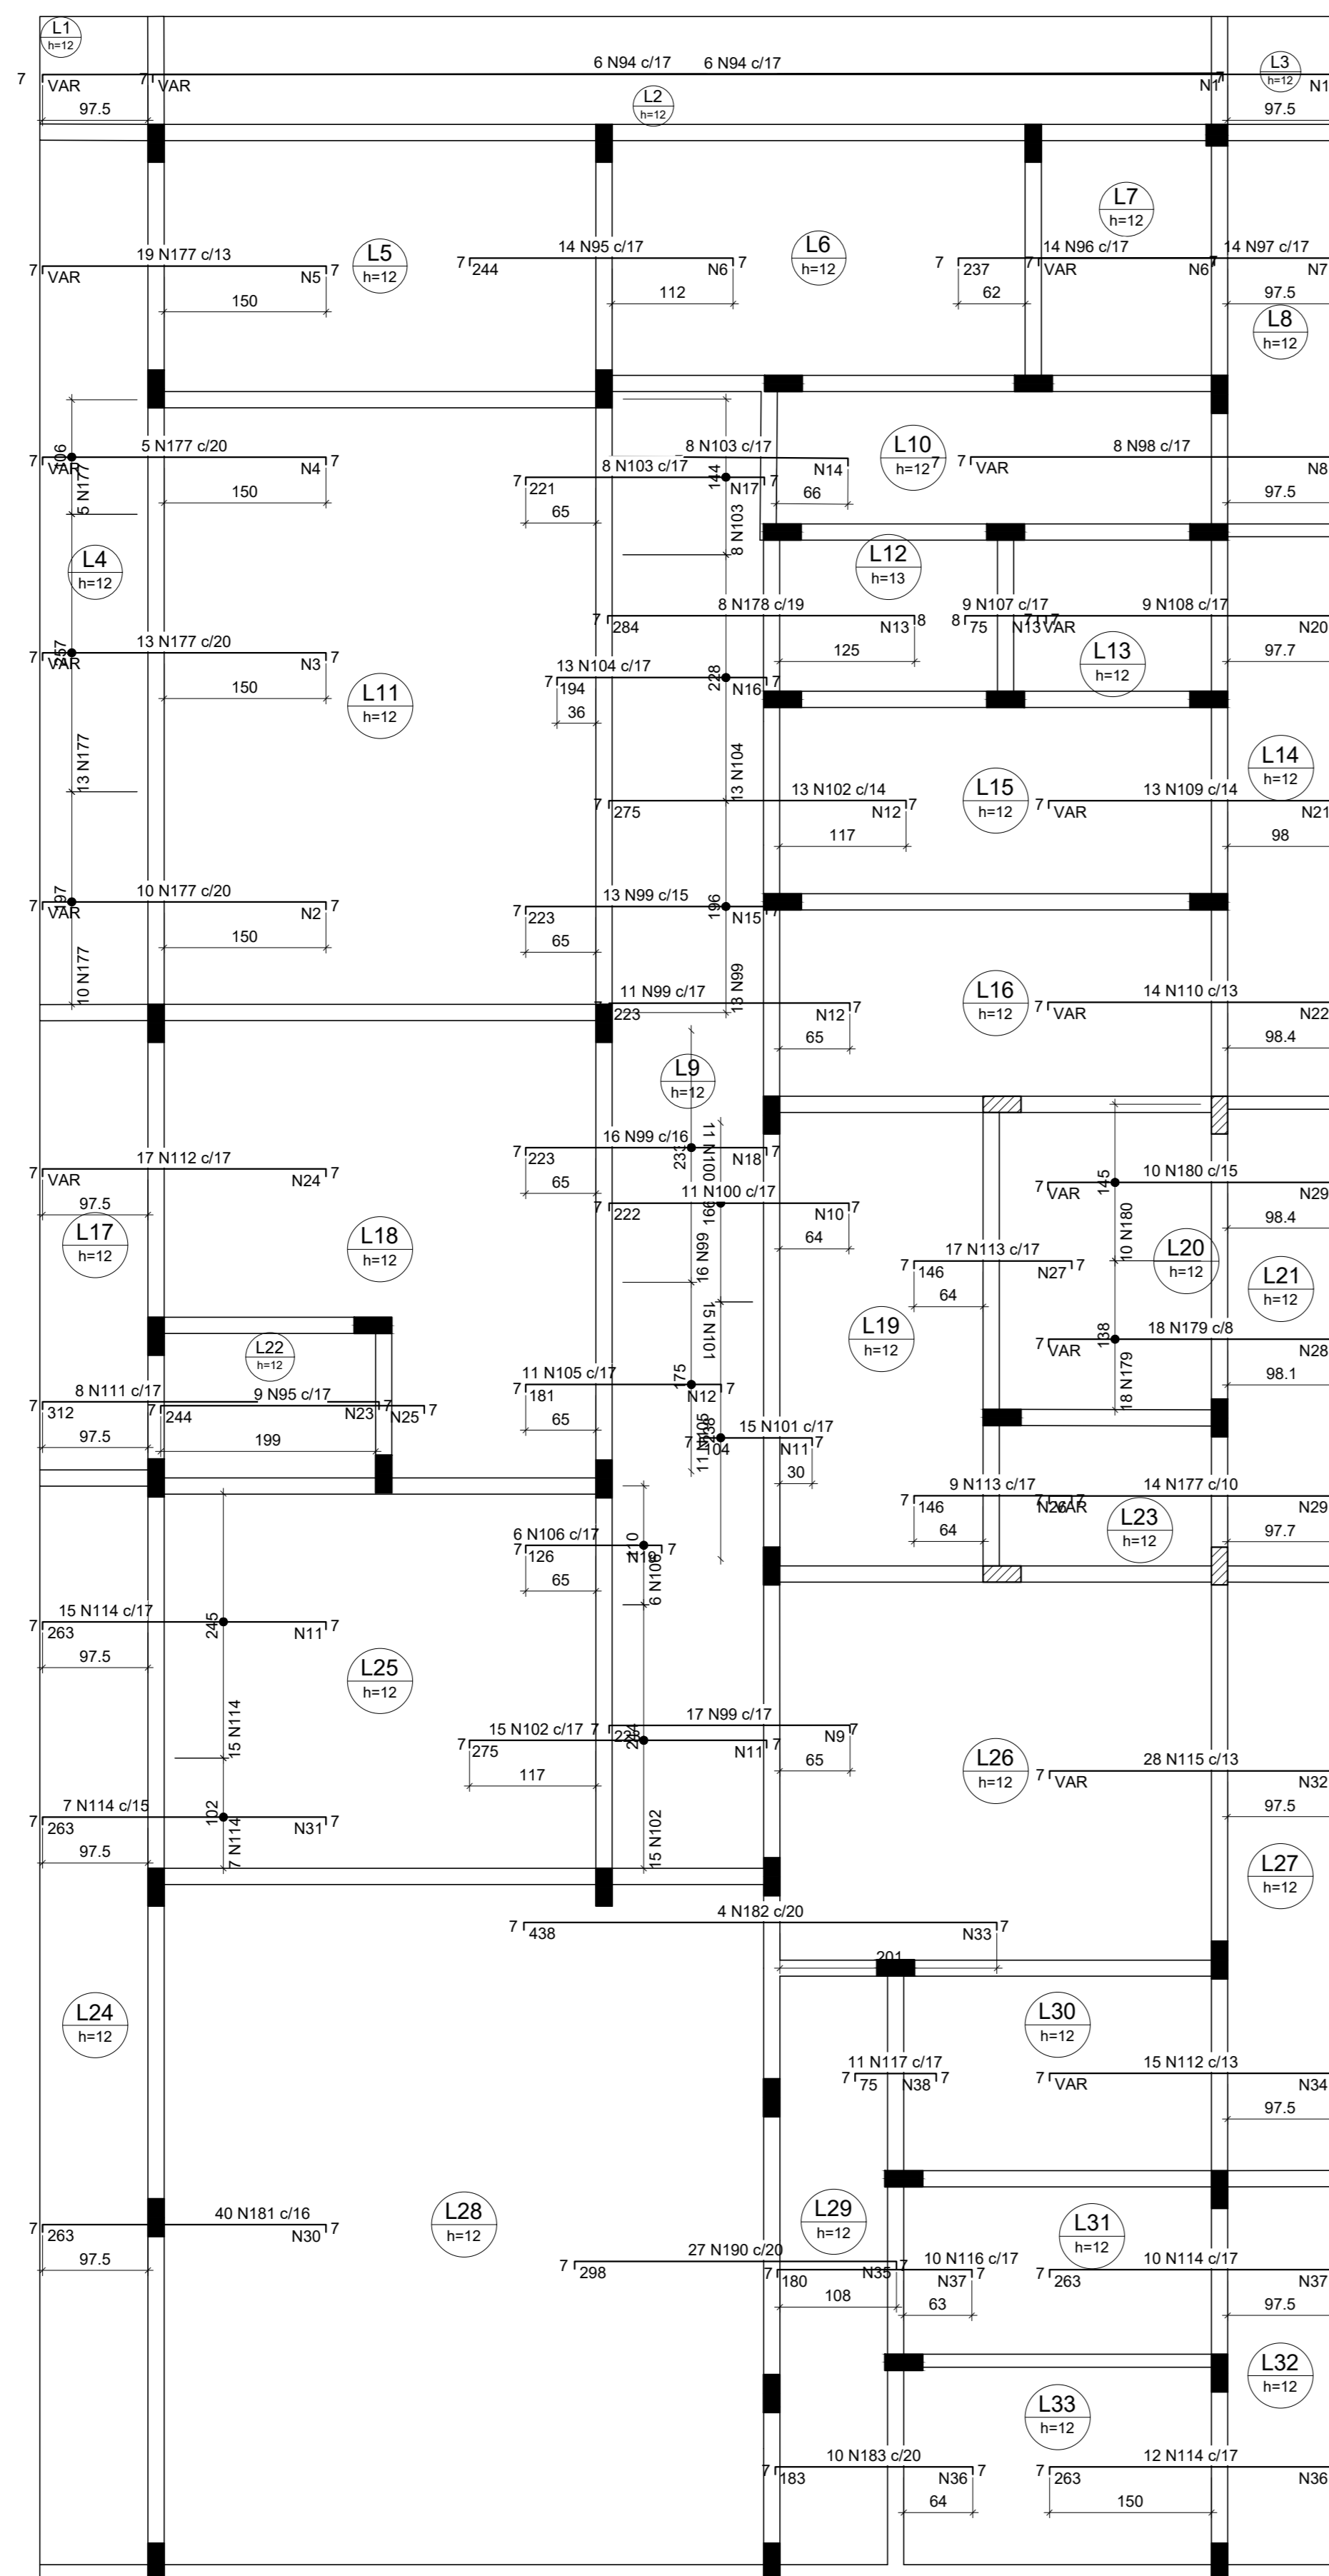
Ferro	Armadura de distribuição
N94	50 N1 a5.0 c20 C=VAR
N94	50 N1 a5.0 c20 C=VAR
N177	14 N2 a5.0 c20 C=VAR
N177	14 N3 a5.0 c20 C=VAR
N177	14 N4 a5.0 c20 C=VAR
N177	14 N5 a5.0 c20 C=VAR
N95	13 N6 a5.0 c20 C=233
N96	12 N8 a5.0 c20 C=233
N97	14 N7 a5.0 c20 C=VAR
N98	17 N8 a5.0 c20 C=VAR
N99	12 N9 a5.0 c20 C=281
N100	11 N10 a5.0 c20 C=183
N101	6 N11 a5.0 c20 C=252
N99	12 N12 a5.0 c20 C=188
N102	14 N12 a5.0 c20 C=188
N103	15 N13 a5.0 c20 C=155
N103	11 N14 a5.0 c20 C=138
N99	12 N15 a5.0 c20 C=196
N104	10 N16 a5.0 c20 C=228
N105	11 N17 a5.0 c20 C=143
N105	12 N18 a5.0 c20 C=250
N106	14 N11 a5.0 c20 C=252
N108	7 N19 a5.0 c20 C=109
N108	14 N20 a5.0 c20 C=VAR
N109	14 N21 a5.0 c20 C=VAR
N110	14 N22 a5.0 c20 C=VAR
N111	16 N23 a5.0 c20 C=141
N112	14 N24 a5.0 c20 C=VAR
N113	8 N25 a5.0 c20 C=145
N113	8 N27 a5.0 c20 C=290
N179	18 N28 a5.0 c15 C=VAR
N180	14 N29 a5.0 c20 C=VAR
N177	14 N29 a5.0 c19 C=VAR
N181	14 N30 a5.0 c20 C=645
N114	14 N31 a5.0 c20 C=110

N114	14 N11 a5.0 c20 C=252
N115	14 N32 a5.0 c20 C=VAR
N182	22 N33 a5.0 c20 C=85
N112	14 N34 a5.0 c20 C=VAR
N190	19 N35 a5.0 c15 C=243
N183	10 N36 a5.0 c20 C=197
N116	9 N37 a5.0 c20 C=159
N117	4 N38 a5.0 c20 C=195
N114	14 N37 a5.0 c20 C=189
N114	14 N38 a5.0 c20 C=197
